河池市金城江城区龙江两岸景观改造
及水电站工程项目

环境影响报告书

(征求意见稿)

建设单位：河池市国有资产投资经营有限责任公司

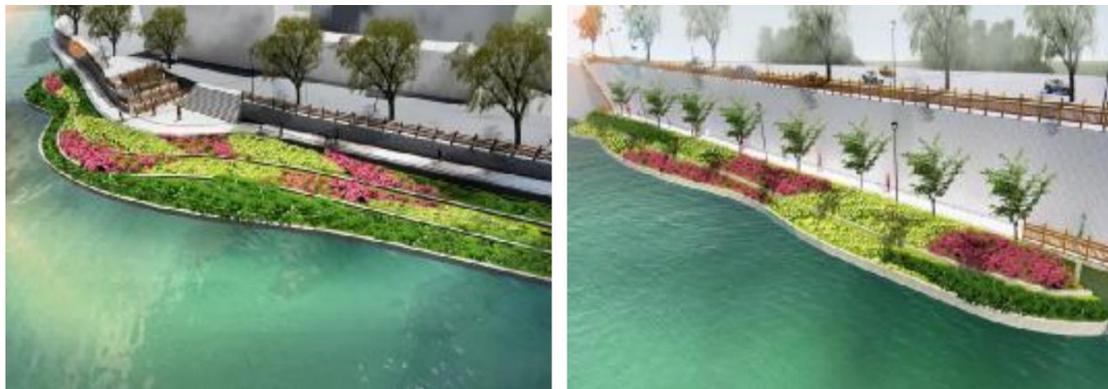
图 2.1-1 花冠台阶效果图

左岸花灌台阶 3 紧邻百旺桥下游左岸,建设内容包括长 200m 宽 3m 栈道和绿化,花灌台阶设计效果如图 2.1-1。

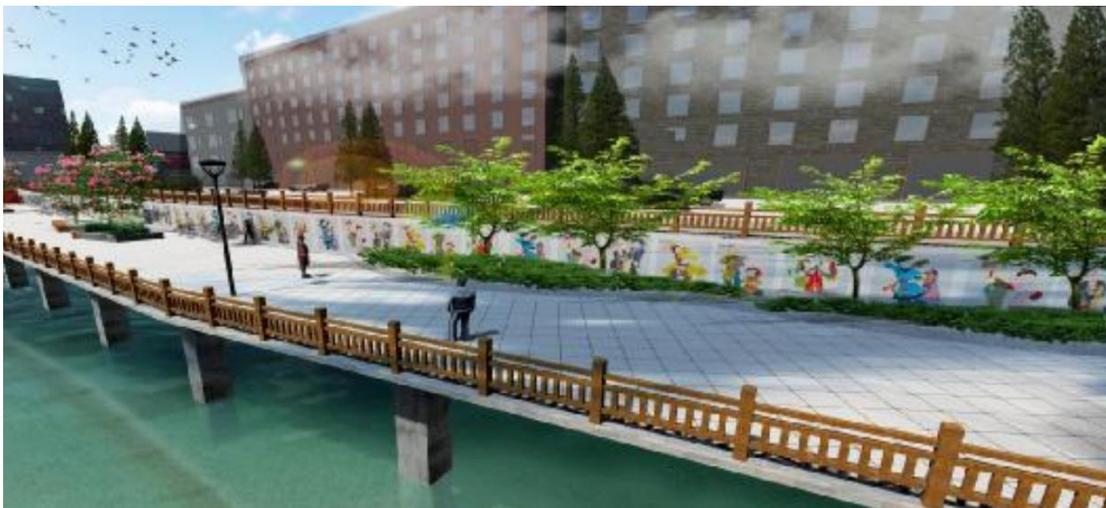
图 2.1-2 一桥亲水小平台广场效果图

亲水平台设计效果如图 2.1-2:

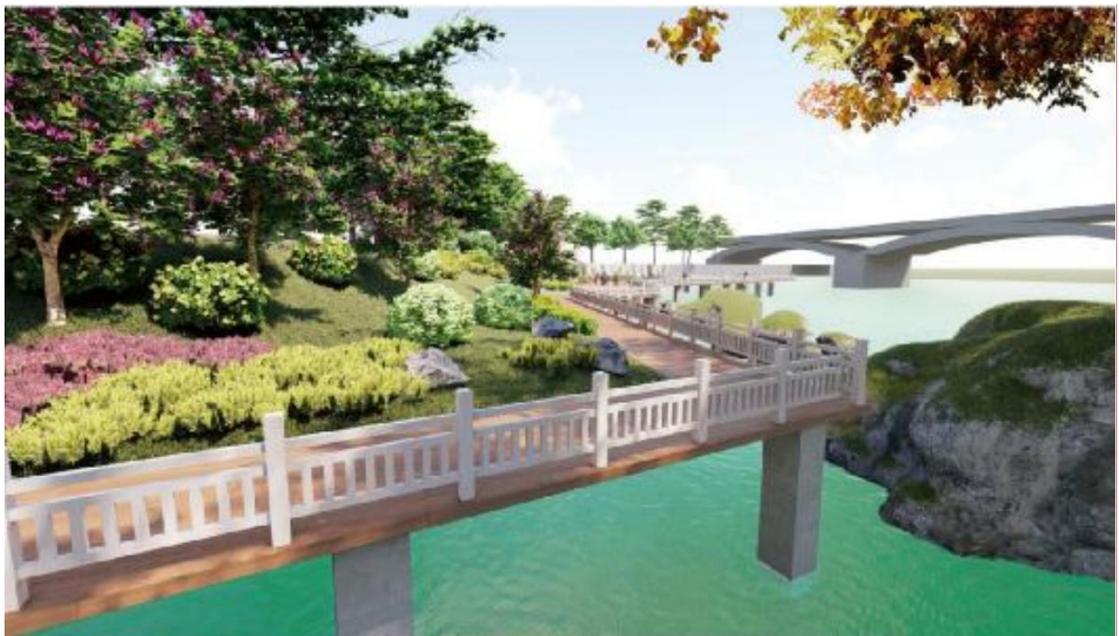
图 2.1-3 滨水栈道效果图

(K19+800-K20+050)、(K20+250-K20+380)区段，结合原地形平缓地势条件，在此区间段原水岸线的范围内依势而建花冠台阶，下游左岸(K23+700-K24+580)区段，全段设置景观廊道。左岸栈道宽均为 3m，栈桥基本不涉水；右岸栈道除 K22+380 的标准段区段桥宽为 6m 以外，其余均为 3m，栈桥基本均涉水。6 处栈道总体栈桥长度：2235.8m，占地面积：6918 m²

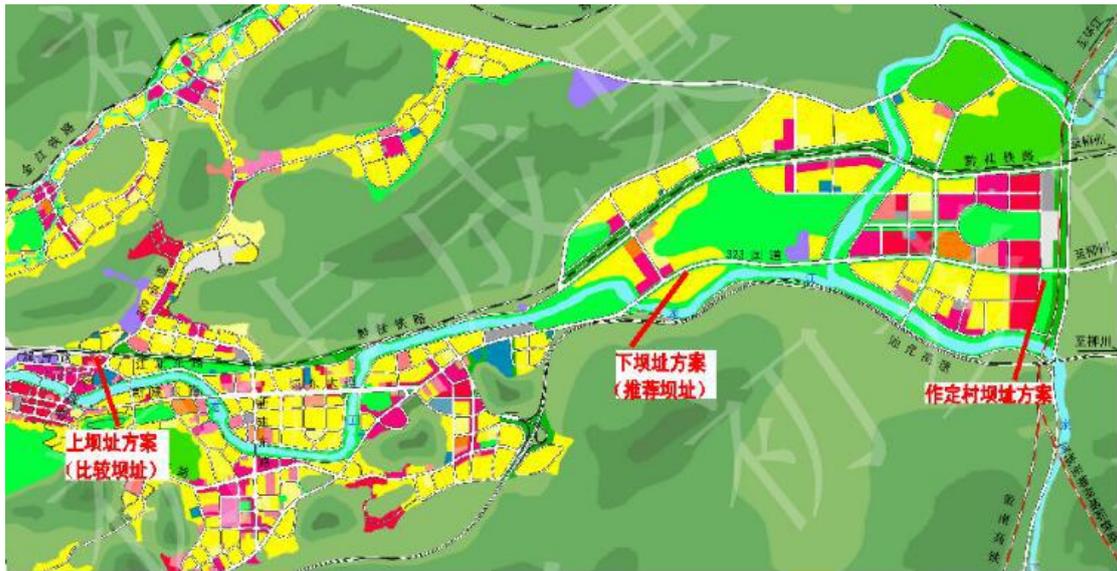
图 2.1-5 坝址方案布置

由于作定村坝址方案与正在建设的南宁~贵阳高铁线路跨龙江相距较近，左岸为河池市的开发新区，工程占地及与高铁线路等协调难度较大，经业主与河池市政府相关部门沟通，可研报告不考虑作定村坝址方案。项目可行性研究报告(报批稿)对坝址进行了两个方案的比选，分别是金城江抽水站(上坝址)及金城江~宜州一级公路龙江大桥下游河段(下坝址)(图 2.1-5)。坝址比较时正常蓄水位

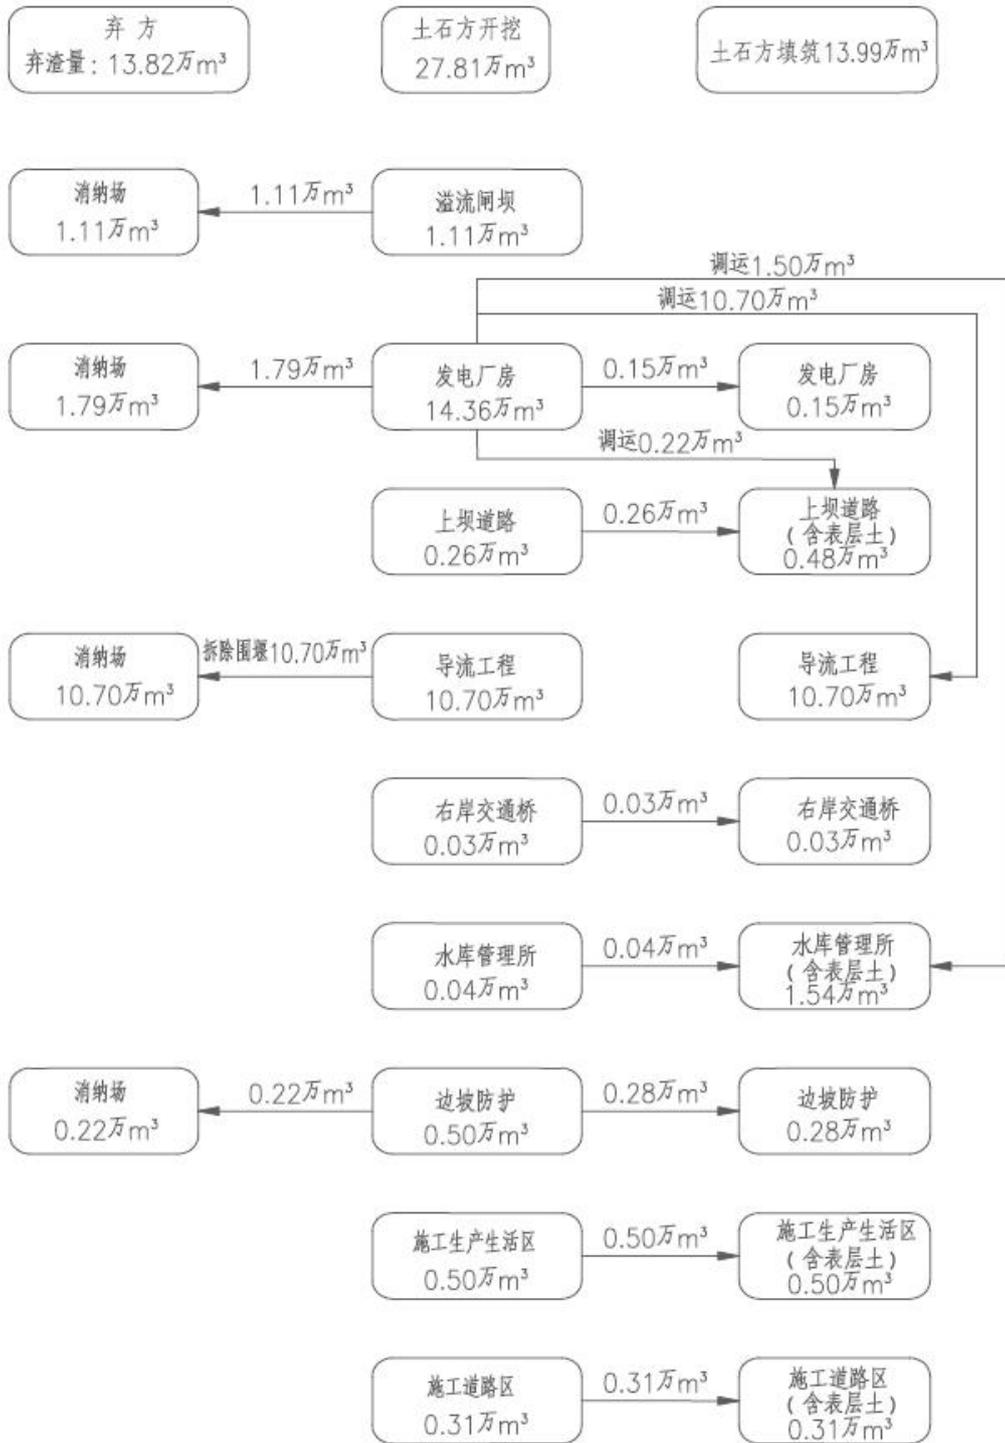
图 2.3-1 水电站工程土石方平衡流向框图

水电站工程土石方数据引用《河池市金城江龙江重点水环境质量及水电站工程水土保持方案报告书（报批稿）》（广西壮族自治区水利电力勘测设计研究院）。本项目土石方开挖总量为 27.81 万 m³（包括表层土 0.41 万 m³），土石方回填 13.99 万 m³（包括表层土 0.41 万 m³），产生永久弃渣 13.82 万 m³，临时堆放表层土 0.41 万 m³。因此本工程弃方量共计 146021m³。本工程产生弃渣拟运至产业园区征地范围内的低洼带堆放，不再另设弃渣场。消纳场位于金城江区白马乡德地村大任村大任片区龙江河右岸，距坝址公路 20km，可容纳 100 万 m³弃渣，该消纳场可满足本工程的弃渣要求。本项目土石方平衡表见表 2.3-5，土石方流向框图见图 2.3-1。

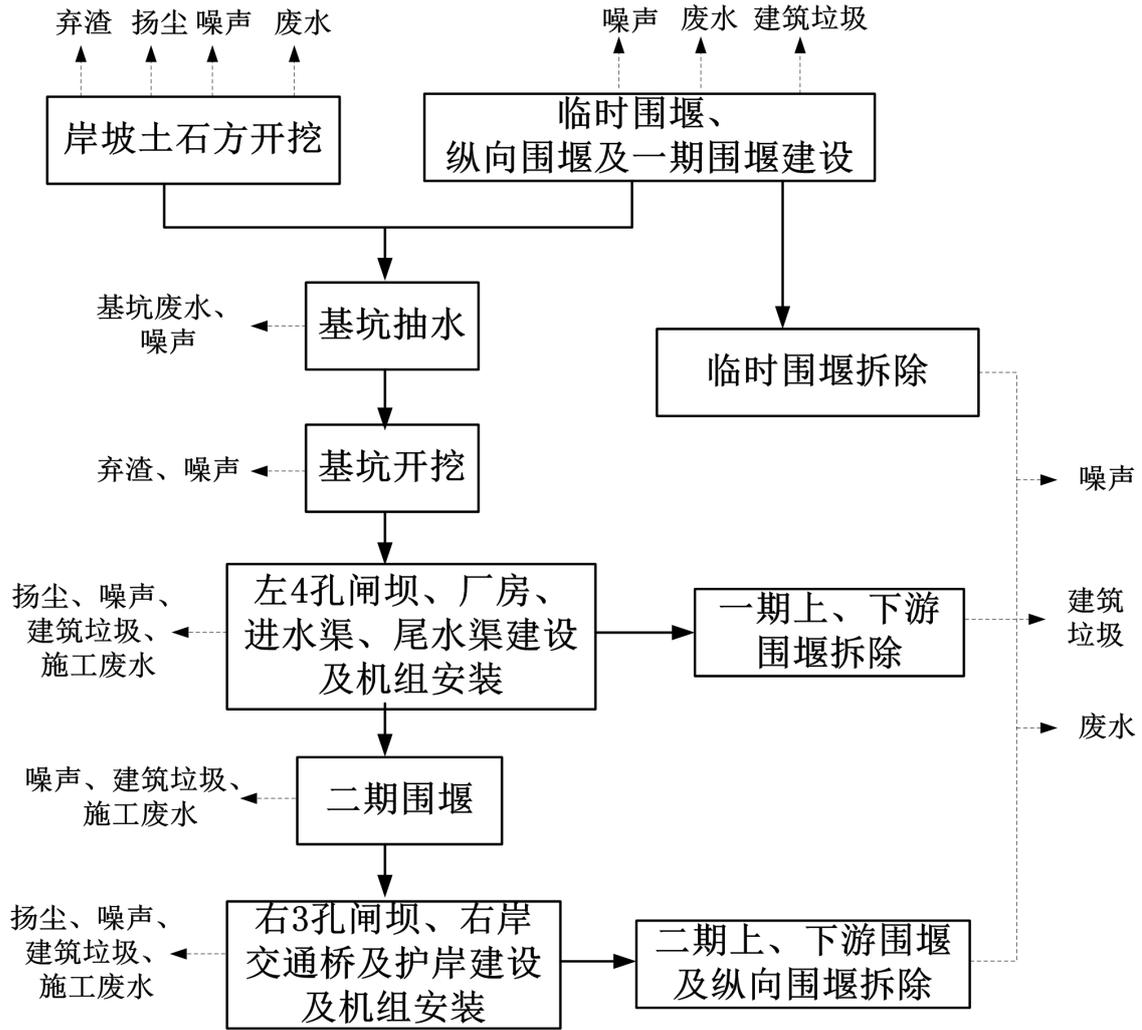
图 2.2-1 项目施工产污节点图

工程施工中将排放一定量的废水、废气、废渣并产生噪声、粉尘等污染，对区域环境质量及周边的生产生活将产生一定的影响；工程开挖、用地等活动破坏原地形地貌、扰动原地表植被，亦将对区域生态环境产生一定的影响。施工期产污节点图详见图 2.2-1。

栈桥施工采用人工挖孔桩基础，钢筋混凝土框架结构；管网：现状改造的管网只做防腐，金城江区污水厂排污口及尾水管改造采用水下开挖施工方式。

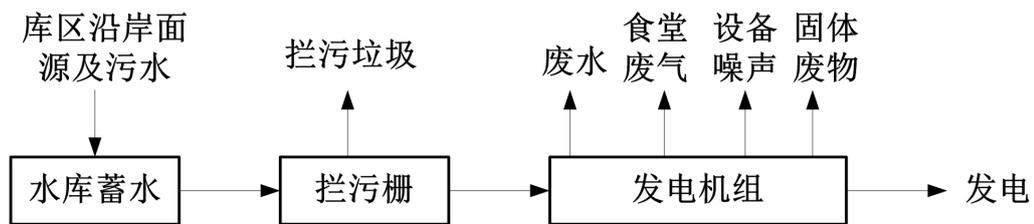
图 2.2-2 项目营运期产污节点图

本项目是以改善城市水环境和水力发电为主的综合利用工程。项目建成后，库区水位抬高至 185m，可有效增加城市水域面积，符合城市景观规划。同时，本工程的水电站建成投产后，还可有效缓解该网区电力供需矛盾，促进当地经济发展。由于水库蓄水发电，库区水面升高及电站工作人员生产生活将对周边环境产生程度不同的影响。项目营运期产污节点图详见图 2.2-2。

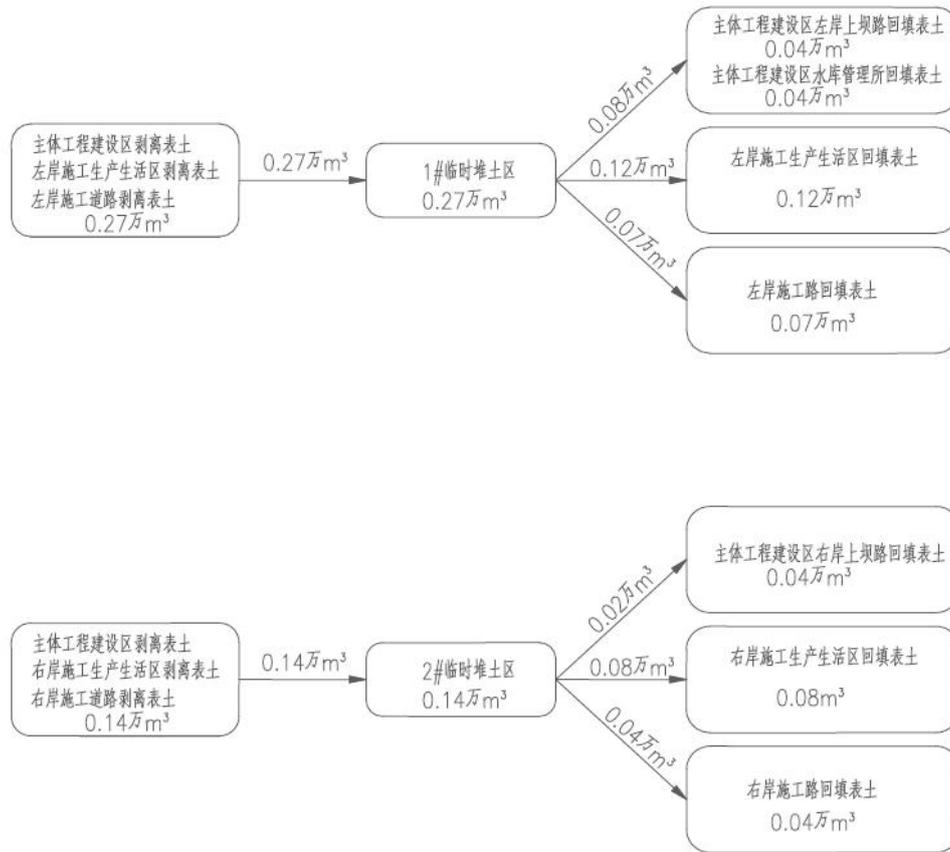
图 2.3-2 水电站工程表土流向框图

考虑到剥离表土营养成分丰富,剥离表土的回填易于植被恢复,景观改造及管网改造工程产生 3590 m³表土,用于绿化种植。水电站工程已考虑对上坝道路、管理所草皮护坡的表层土的剥离及回填,方量为 0.10 万 m³。本工程主体工程建区剥离表土 0.10 万 m³,施工生产生活区剥离表土 0.20 万 m³,施工道路区剥离表土 0.11 万 m³。表层土共计 0.41 万 m³用于后期恢复绿化,各区表土自身挖填平衡。表土剥离及去向情况见表 2.3-6,表土流向框图见图 2.3-2。

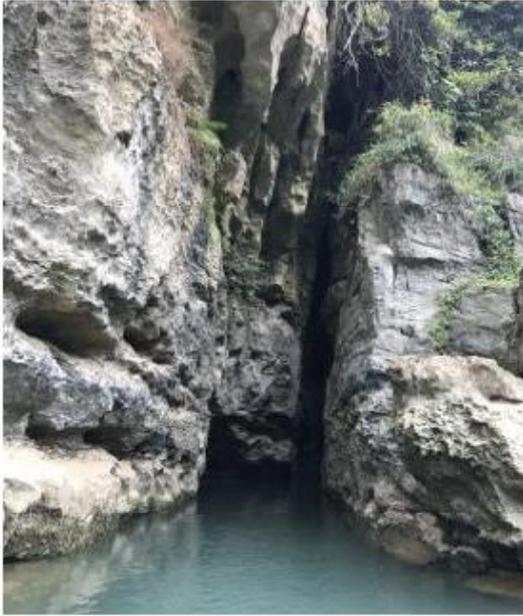
图 3.1-1 ①号地下河出口 K1

地下河	走向	发育规模和特征	对工程的影响
①号地下河	近 NS 向，途经良峒、拉烈，在龙江排泄。	属于浅层地下河，已追溯部分长约 3.5km。出口 K1（冒水洞）位于龙江左岸暗脚河床，伴随切岸裂隙发育。汛期有鱼游出，地下河连通性好。	途径良峒、拉烈洼地，洼地最低高程分别为 223.1m、201m，远高于水库正常蓄水位，不存在倒灌引起的淹没、浸没问题。
②号地下河	走向 N20°W，途经 2 个无人居住洼地，在龙江排泄。	属于浅层地下河，顺地层层而发育。出口 K2（出水洞）位于左岸岩质岸坡中部，洞内枯水期无水，汛期涌水出水，有鱼。	途径 2 个洼地，无人居住，工程对地下河无影响。
③号地下河	走向 N40°E~N10°E。途经龙却、同进，在龙江排泄。	属于浅层地下河，在龙却、同进以上升泉（S1、S2）形式露出。排泄口在龙江底，在左岸距离河边 60m 处石山边发现落水洞 V2	途经龙却、同进，沿线地势开阔，排水条件好。不存在倒灌引起的淹没、浸没、内涝问题，该地下河对工程无影响。
④号地下河	走向 N40°~60°E，途经肯冲、外峒、田峒。在龙江排泄。	属于浅层地下河，顺岩层层面发育，肯冲洼地发育地下河天窗 V9，有水厂在此取水，常年有水。田峒发育天窗 V11，为喇叭状落水洞，村民生活废水朝此处排泄，汛期洞内有水浸出地表。地下河出口 K3 位于龙江左岸以上约 2m，走向 N10°W，汛期有鱼涌出。	肯冲洼地最低高程为 194.8m，水厂在此处取水，排水条件良好。外峒洼地目前为养殖场，在龙江发洪水的时候，发生过内涝。洼地四面环山，排水不畅，建库后，龙江水位抬高。
⑤号地下河	走向 N30~50°E，途经外甲峒，在足直转为明流向龙江排泄	属于浅层地下河，与明流交汇。在外甲峒发育落水洞 V6，在足直转为明流（水沟），水沟向龙江排泄。枯水期沟内干涸。汛期有水从 V6 涌出。加辽水厂水源	外甲峒洼地最低高程为 203m，远高于征程蓄水位。足直出口处于狭长谷底，排水条件好。不存在倒灌引起的淹没、浸没、内涝问题。该地下河对本工程无影响。
⑥号地下河	走向 NW 向，为足直地下河分支，在外甲峒分支，经过加辽、基岩坡向龙江排泄	属于浅层地下河，在加辽发育落水洞 V7。在基岩坡靠近左岸 40m 处发育落水洞 V8。推测地下河经过河床，并与右岸连通。	加辽洼地最低高程为 200.1m，远高于水库正常蓄水水位，不存在倒灌引起的淹没、浸没、内涝问题。该地下河对本工程无影响。

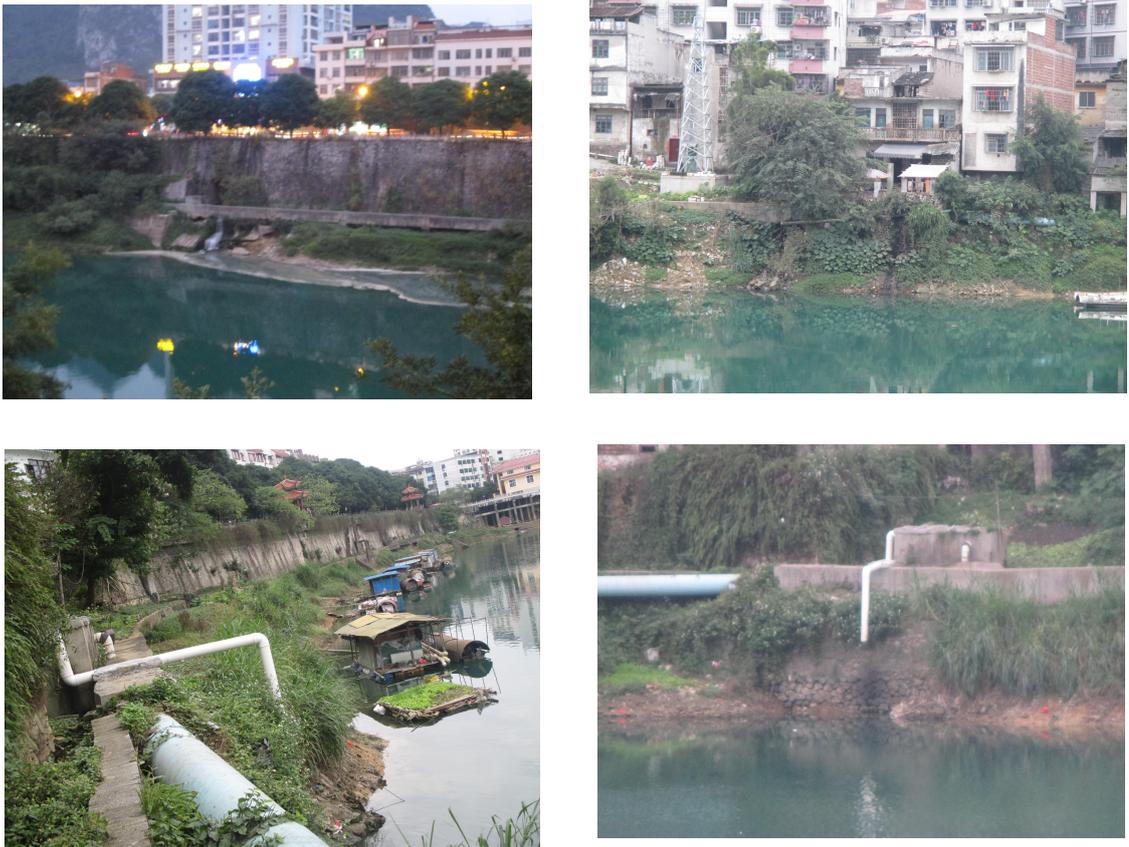
图 3.4-1 龙江一桥—九龙桥北岸现状生活污水直排口

根据现场调查，龙江一桥下游—九龙桥之间北岸还存在一些生活污水直排口（如下图），为保障蓄水后库区水质，金城江区应完善城区生活污水截流工作，将未纳入污水管网收集的生活污水进行截流收集，消除生活污水直排龙江的情况，保障库区水质稳定达标。

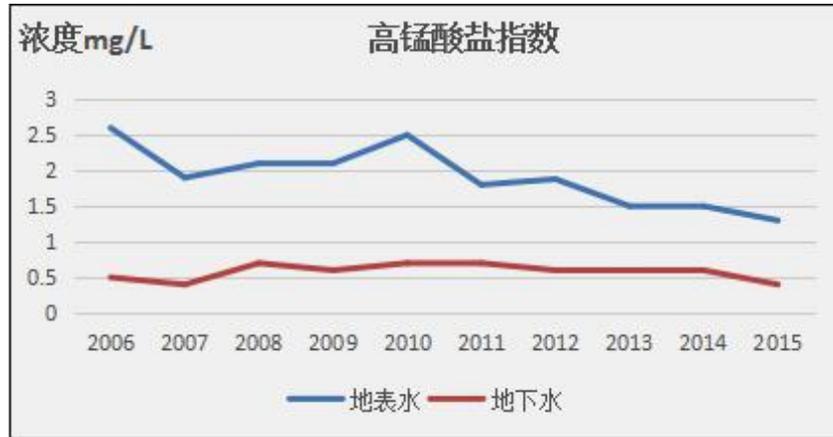
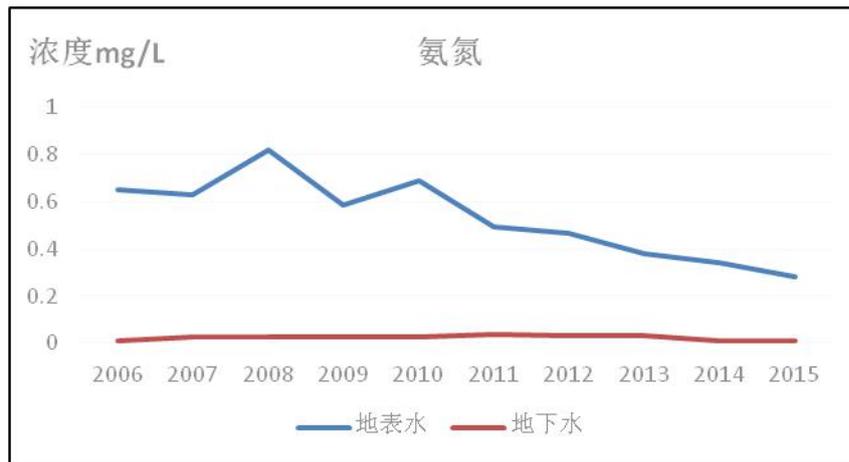
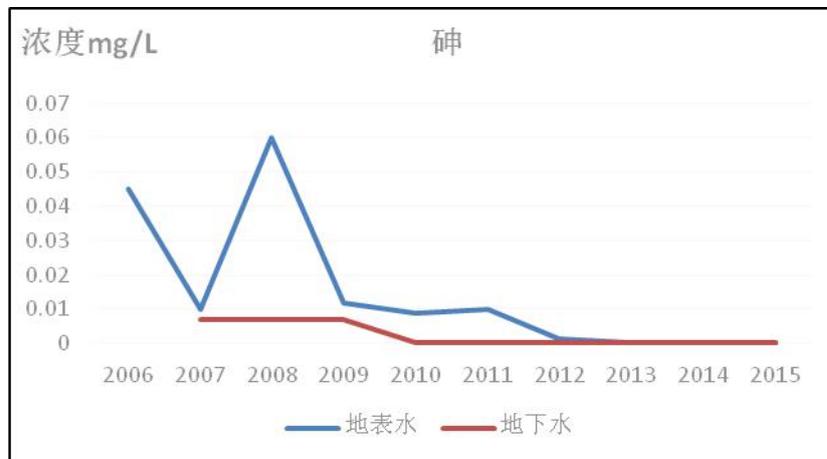
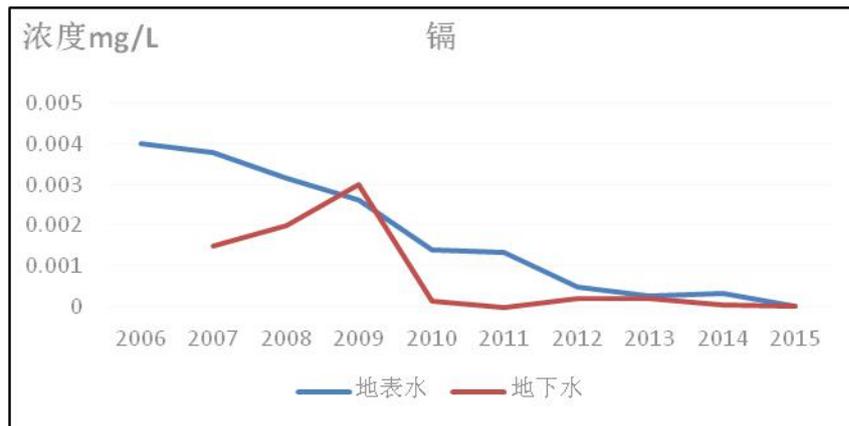
地表水以水质变化较明显的龙江-三江口断面为例，地下水以加辽水厂为例，并考虑近年影响水质较明显的监测因子，做出以下 2006 年~2015 年高锰酸盐指数、氨氮、砷浓度的变化趋势图。

由以上各图可看出，地表水与地下水水质变化大体相同，在 2006~2010 年水质变化较明显，2011 年~2015 年水质变化趋势逐渐平稳，说明近年来龙江水质逐步改善，饮用水源地水质也逐年提升。

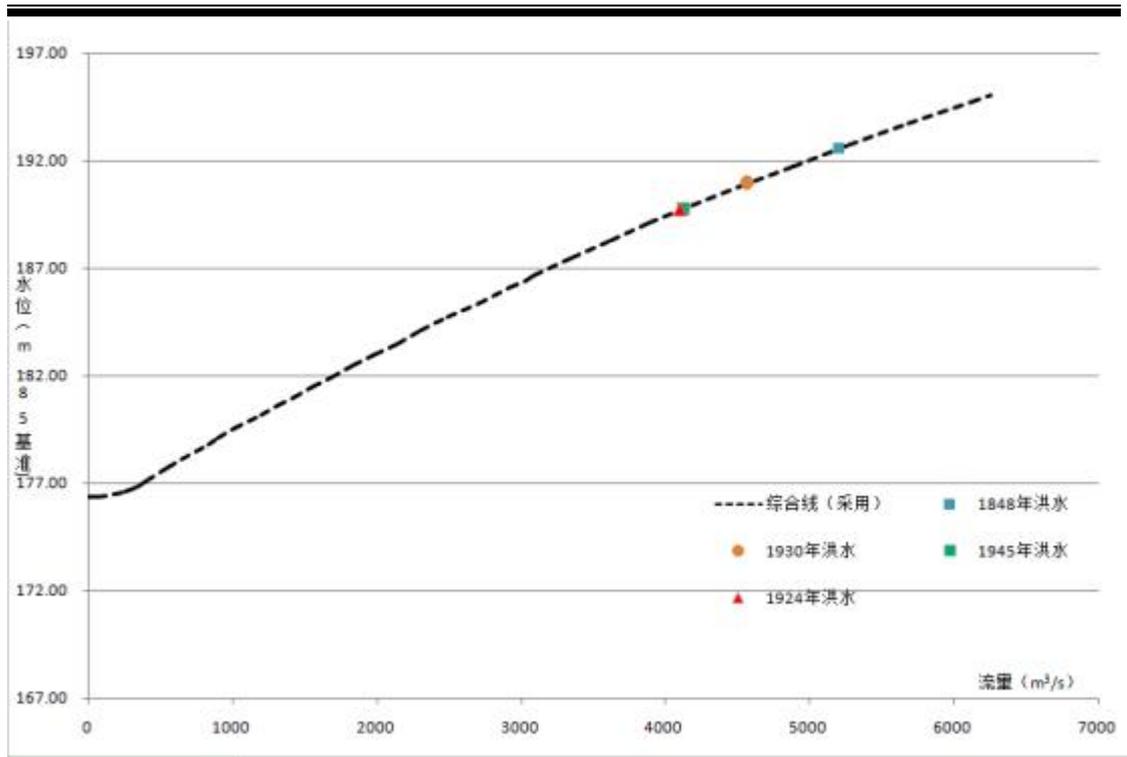
图 4.1-2 下坝址下游 100m 处断面水位流量关系曲线图

本工程为径流式日调节水电站，库容调节能力极小，超过发电用水的水量经溢流坝全部下泄。在汛期和平水期，由于上游来水量较大，上游来水量一般大于电站正常发电流量，除发电用水外，其余多余水量均从溢流坝下泄，大坝下游水量与天然情况相差不大，大坝下游河段流量基本与天然状态一致，不存在减脱水河段。

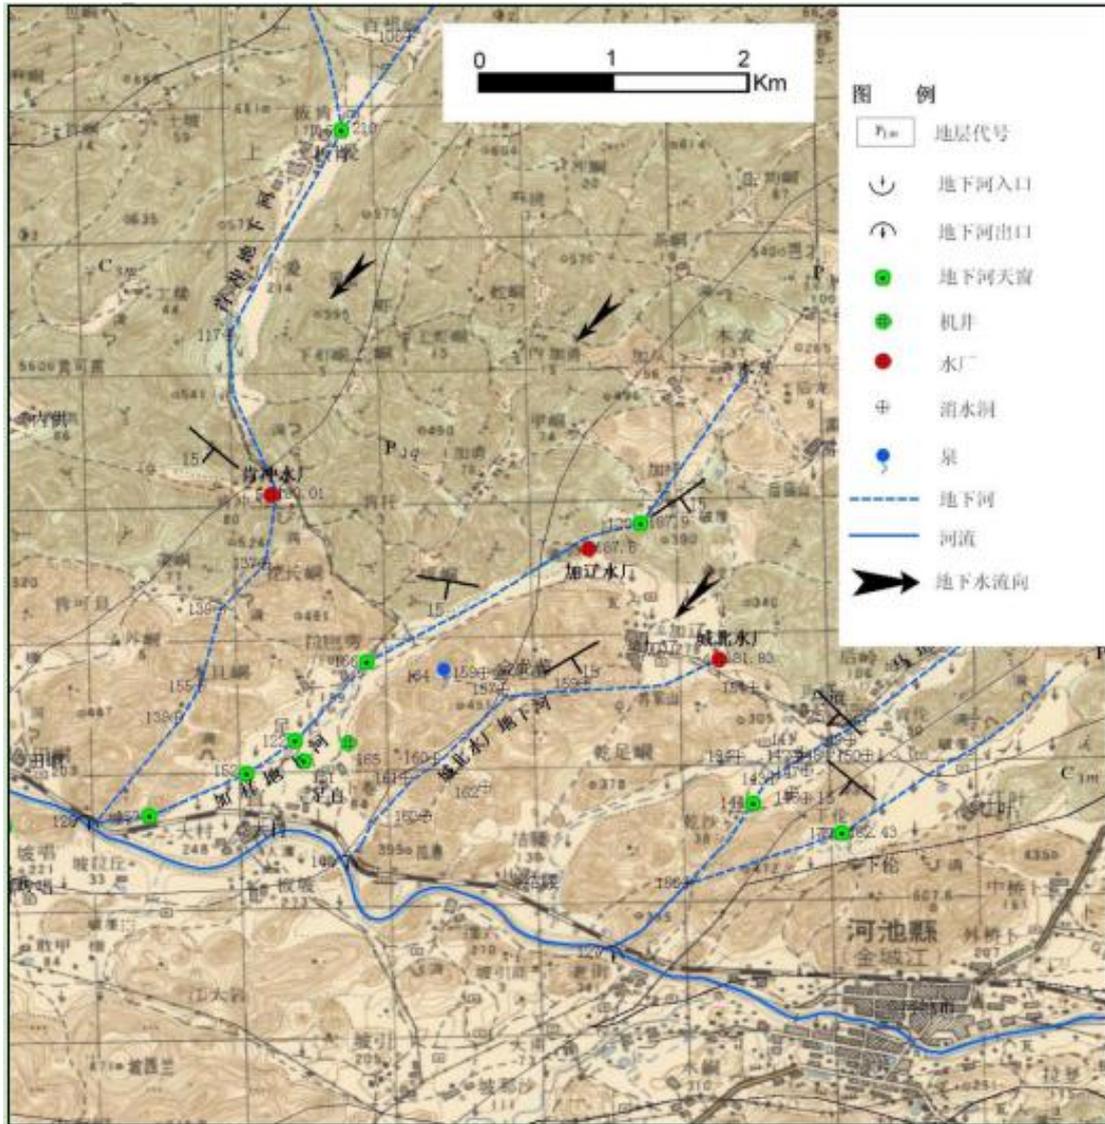
图 4.5-1 肯冲、加辽和城北水厂所在地下河走向图

根据工作区地下水赋存条件，地下水的补给、径流和排泄特征，将工作区划分为两个岩溶水文地质系统：以龙江为界，分为城北岩溶地下水系统（I）和城南岩溶地下水系统（II）。根据岩溶水文地质条件和岩溶地下水的补给、径流、排泄特征，以及本项目工作的性质和目的，将与金城江供水水源地有关的岩溶地

下水划分为 6 个相对独立的地下水子系统：马道地下河子系统（I-1）、城北水厂地下河子系统（I-2）、加祥地下河子系统（I-3）、肯冲地下河子系统（I-4），城西水厂岩溶地下水子系统（II-1）、岜片地下河子系统（即城东水厂地下河子系统）（II-2）。其中，加祥地下河子系统（I-3）和肯冲地下河子系统（I-4）的地下河排泄出口相同，位于大村六队附近的龙江河谷，两个子系统位于肯冲抽水井下游的分水岭界线难以准确确定，没有划分。

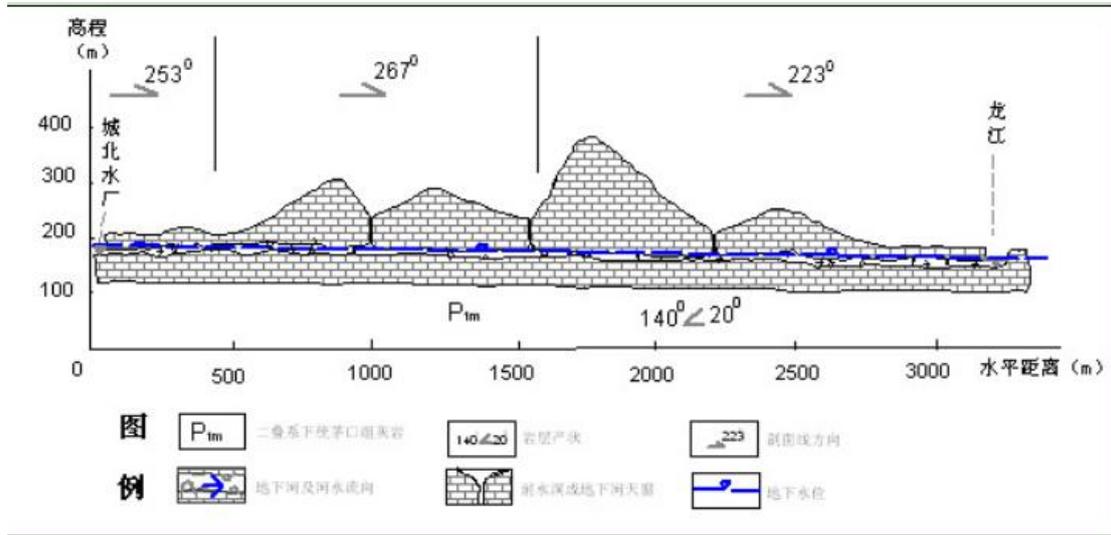
图 4.5-3 城北水厂-城北地下河出口（龙江）地质剖面图

大气降雨通过地表裂缝、落水洞、地下河天窗等渗入地下形成岩溶地下水，

再通过分散补给的方式进入地下河主管道，并最终从地下河出口排泄，因此，本系统地下水运动方式属于分散补给、集中径流和集中排泄的方式。

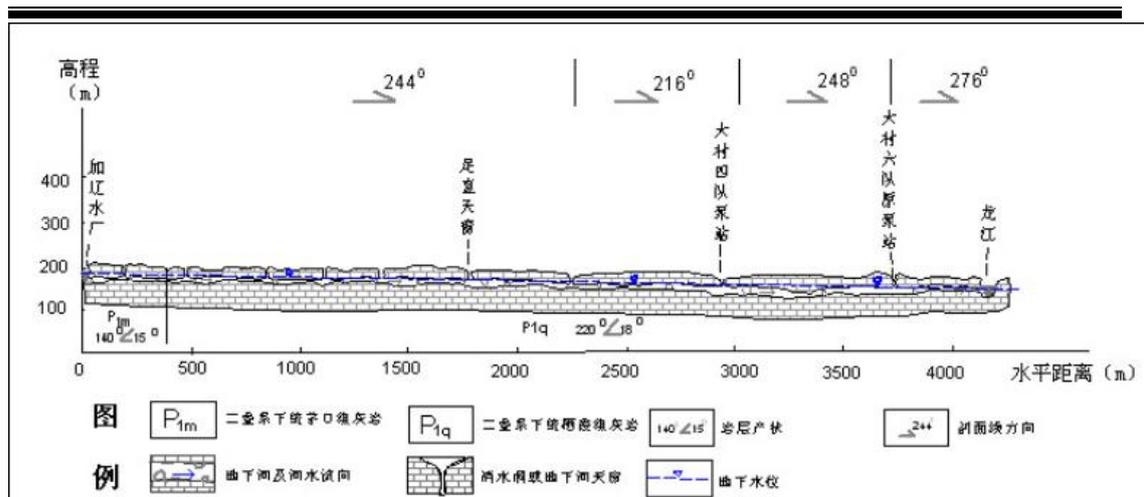
图 4.5-4 加辽水厂-加祥地下河出口（龙江）地质剖面图

本区大气降雨通过地表裂缝、落水洞、地下河天窗等渗入地下形成岩溶地下水，然后，分散补给地下河主管道，通过地下河径流，最终向龙江排泄。因此，本系统地下水运动方式属于分散补给，集中径流和集中排泄的方式。

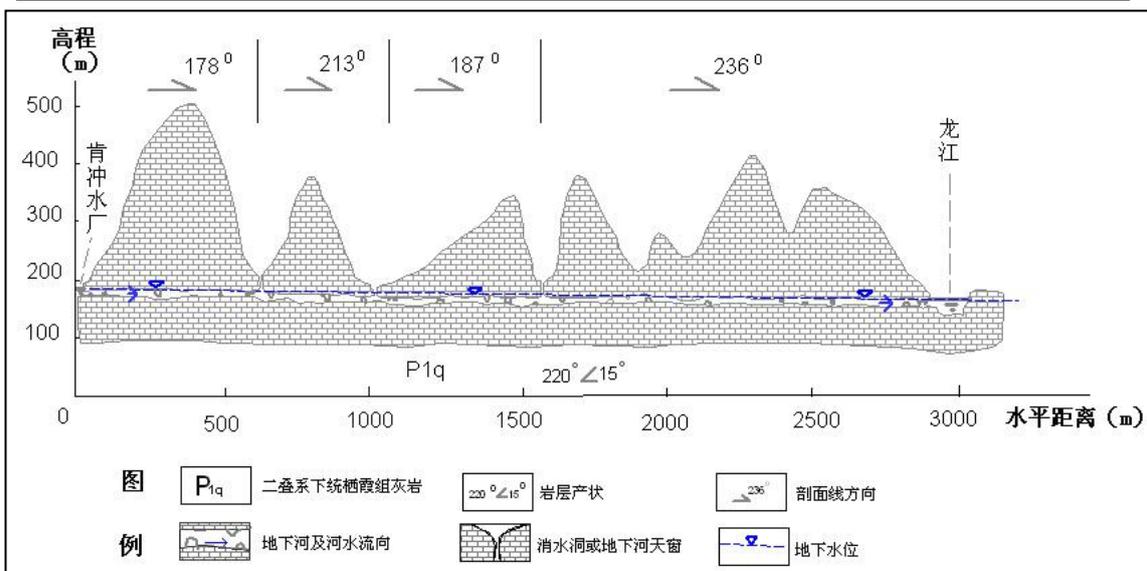
图 4.5-5 肯冲水厂—肯冲地下河出口（龙江）地质剖面图

本区大气降雨通过地表裂缝、落水洞、地下河天窗等渗入地下形成岩溶地下水，再分散补给地下河主管道，并最终从地下河出口排泄。因此，本系统地下水运动方式属于分散补给，集中径流和集中排泄的方式。

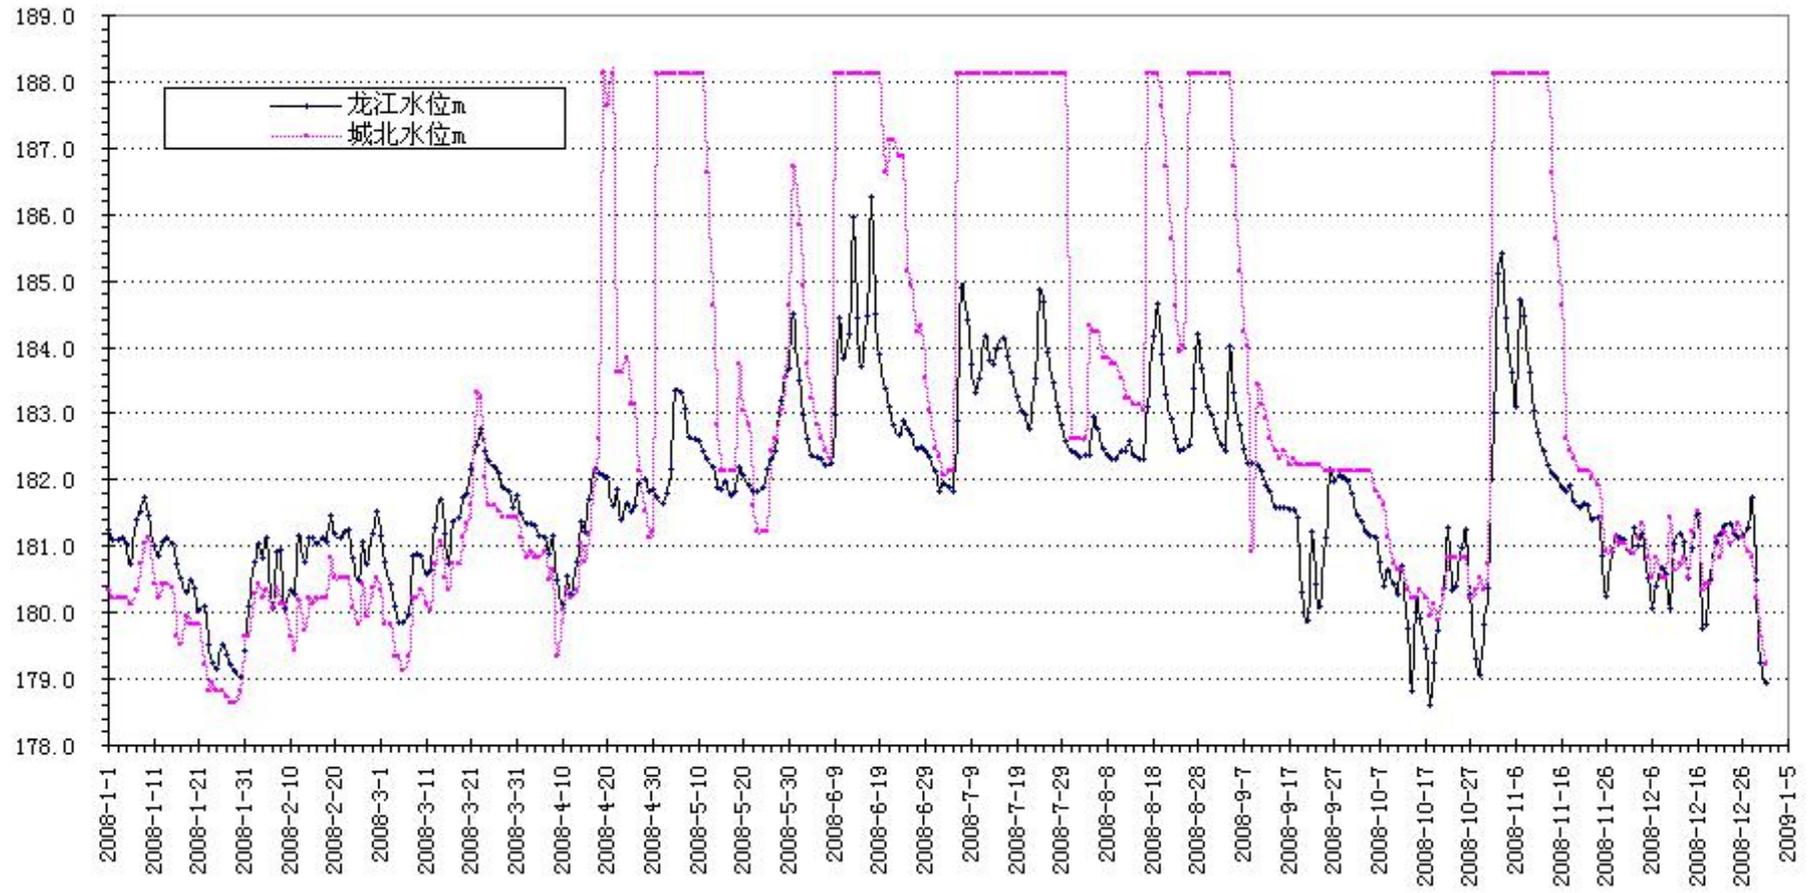
图 4.5-6 龙江与城北水源点 2008 年水位历时曲线

龙江河水与城北水源点水位对比分析（附表 1）表明，在 2008 年的地下水开采强度和开采模式下，城北水厂水源点的水位多数情况下均高于龙江水位，低于龙江水位的天数为 137 天。其中，主要发生在 1 月~3 月份，其次为 4 月份，其它月份出现的天数较少。

这是自然因素和水厂的开采模式共同作用的结果：1 月~3 月为工作区的枯水季节，4 月份为偏枯月份，降雨量小，城北水厂的地下水补给水量相对较小。同时，1 月~4 月河池城区的用水量较大，抽取的地下水量较大，其开采量分别达到 278055 m³、194542 m³、150215 m³、92529 m³，以后各月除丰季的 9 月份开采量达 105763 m³ 外，其余各月开采量均小于 3.8×10⁴ m³，其中，最小的 12 月份仅为 1.86×10⁴ m³。因此，降雨量较小的枯季，开采量大，补给量不足，就会造成地下水位的降深较大，形成城北水源点水位低于龙江水位的状况。

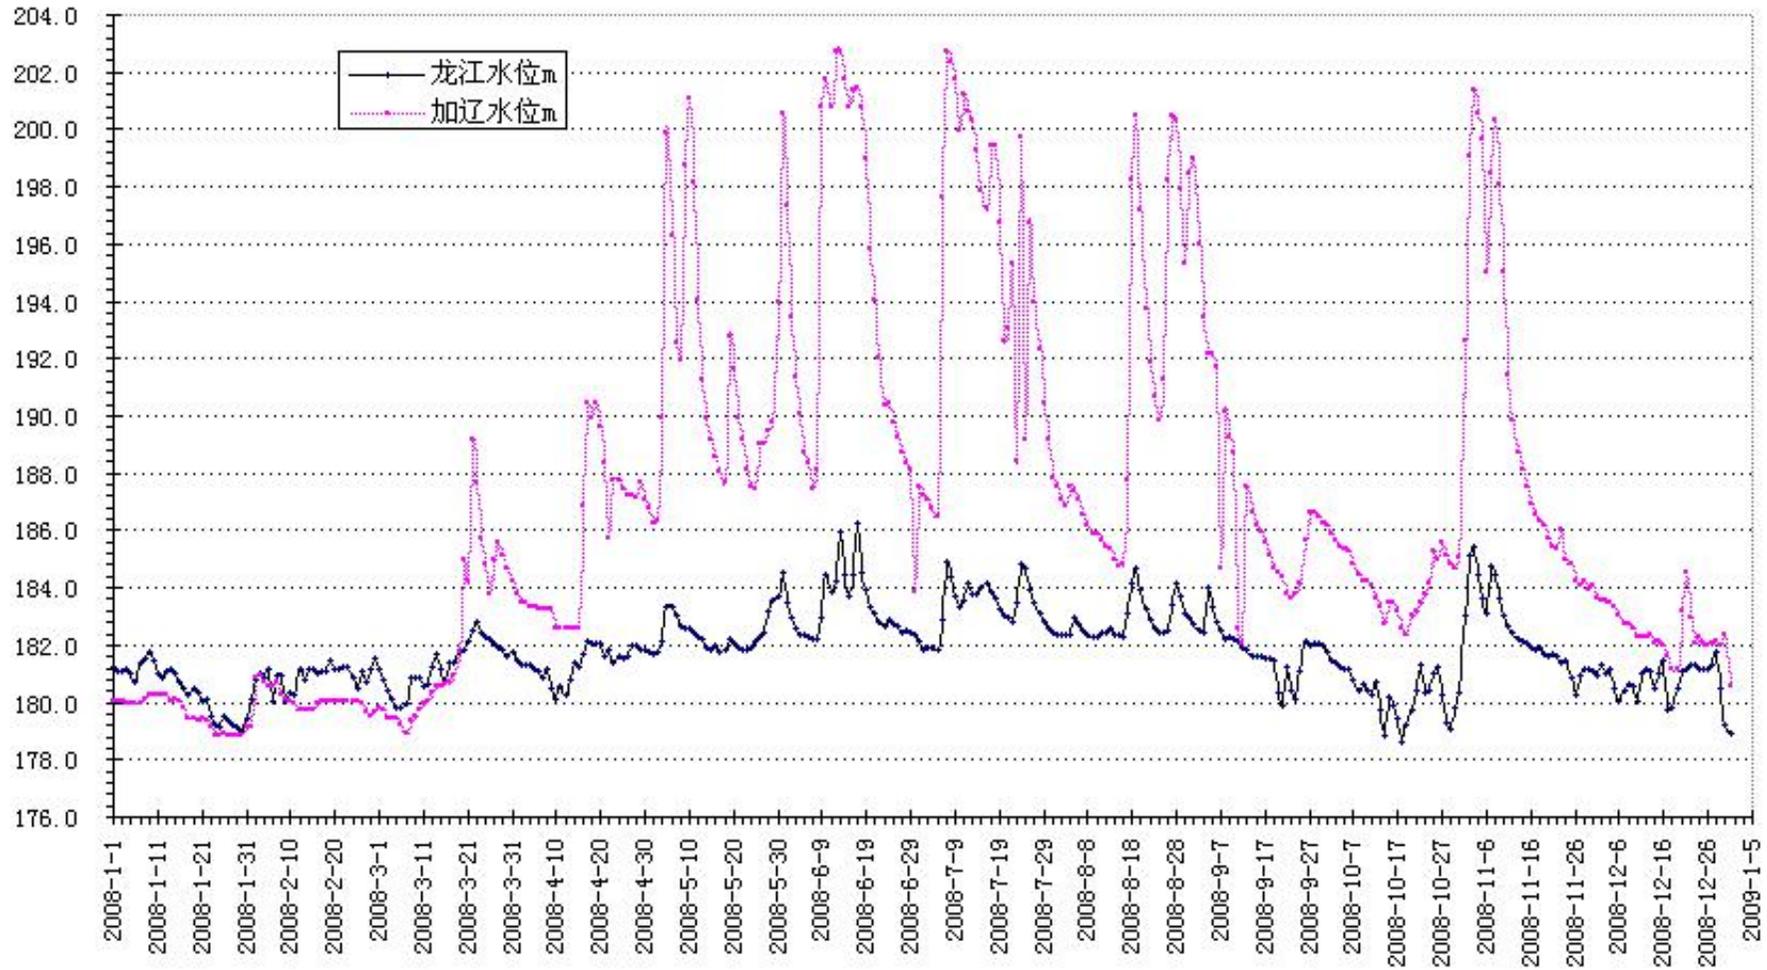
图 4.5-7 2008 年加辽水厂、龙江水位历时曲线

不过，1999年龙江河水倒灌造成城北水厂发生污染时，龙江河水较长时间处于高浓度的污染状况下，加辽水厂并未监测到同类污染物的污染，加辽水厂当时的开采量与2008年的开采量相当。据此，可以认为在2008年的开采强度和模式下，加辽水厂尚未受到龙江河水的影响。

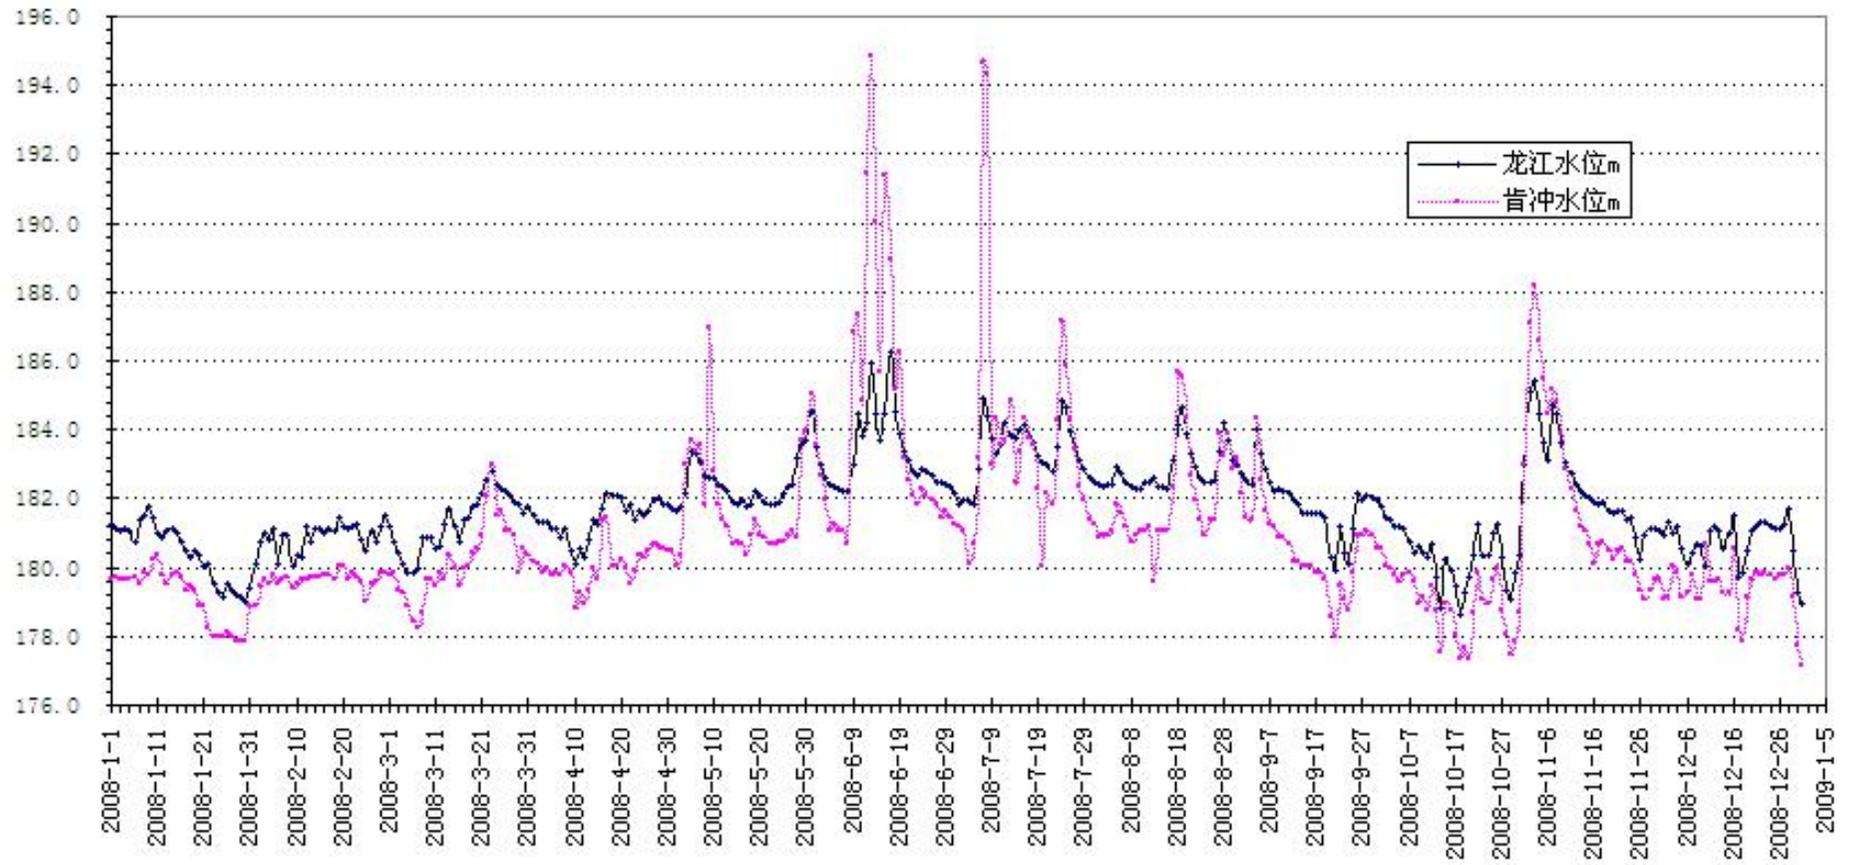
图 4.5-8 2008 年龙江、肯冲水厂水位水位历时曲线

不过，1999 年龙江河水倒灌造成城北水厂发生污染时，龙江河水较长时间处于高浓度的污染状况下，肯冲水厂并未监测到同类污染物的污染，肯冲水厂当时的开采量与 2008 年的开采量相当。据此，可以认为在 2008 年的开采强度和模式下，肯冲水厂尚未受到龙江河水的影响。

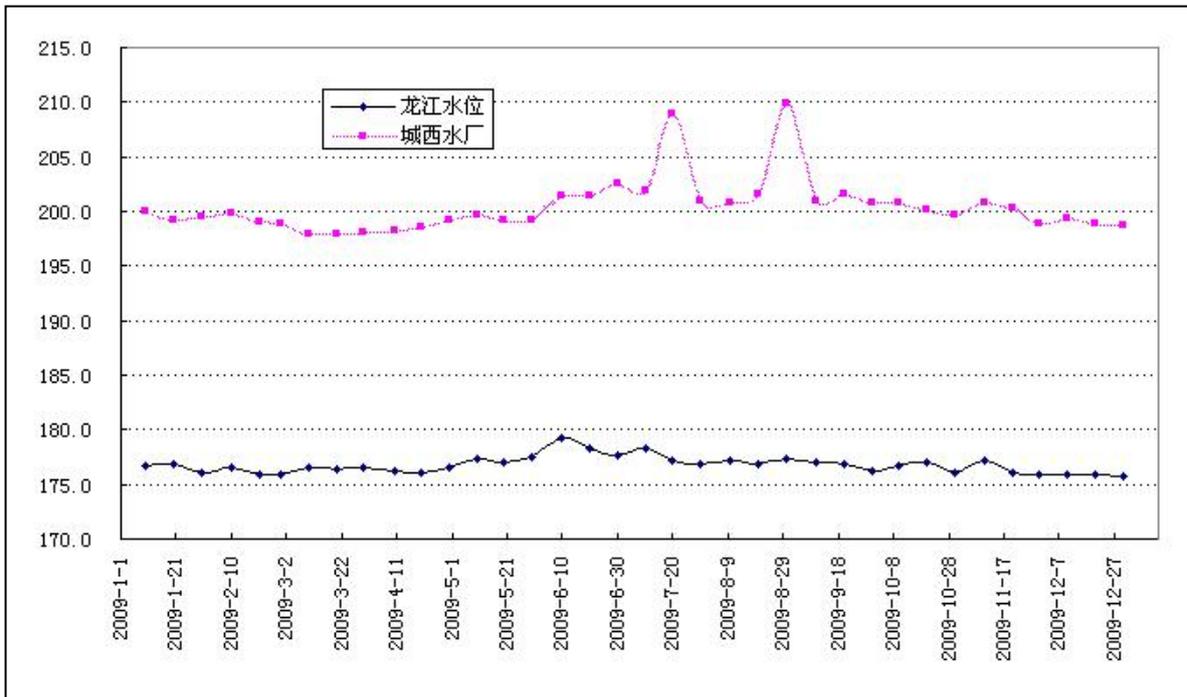
图 4.5-9 2009 年城西水厂、龙江水位历时曲线

由于城西水厂水位与龙江水位联系不密切，城西水厂水位大大高于龙江水位，城西岩溶地下水系统内的地下水总是向龙江方向径流、排泄，补给龙江，而不会发生龙江河水补给城西水源点的现象。因此，龙江河水对城西水厂的水质没有影响。

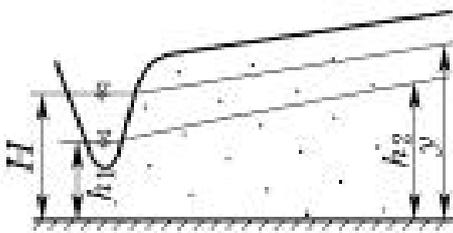
图 4.5-10 模型 I 水文地质模式图

根据工作区岩溶水文地质条件、龙江河岸的形态特征及《水利水电工程水文地质勘察规范》(SL373-2007),可将水源点与龙江之间地块的水文地质条件概化为模型I(图4.6-7)的模式:无渗入的均质岩层、隔水层底板水平和河岸陡直。由于水源点到龙江之间地块是各水源点所在的岩溶地下水系统的主径流区,岩溶裂隙、溶潭、天窗等较发育,岩溶地下水承压特征不明显,上部潜水与下部岩溶水隔水界线不明显,两者联系密切,水位变化具有趋同的特征。因此,也可以将水源点与龙江之间地块的地质条件概化为模型II(图4.6-8)的模式:无入渗的

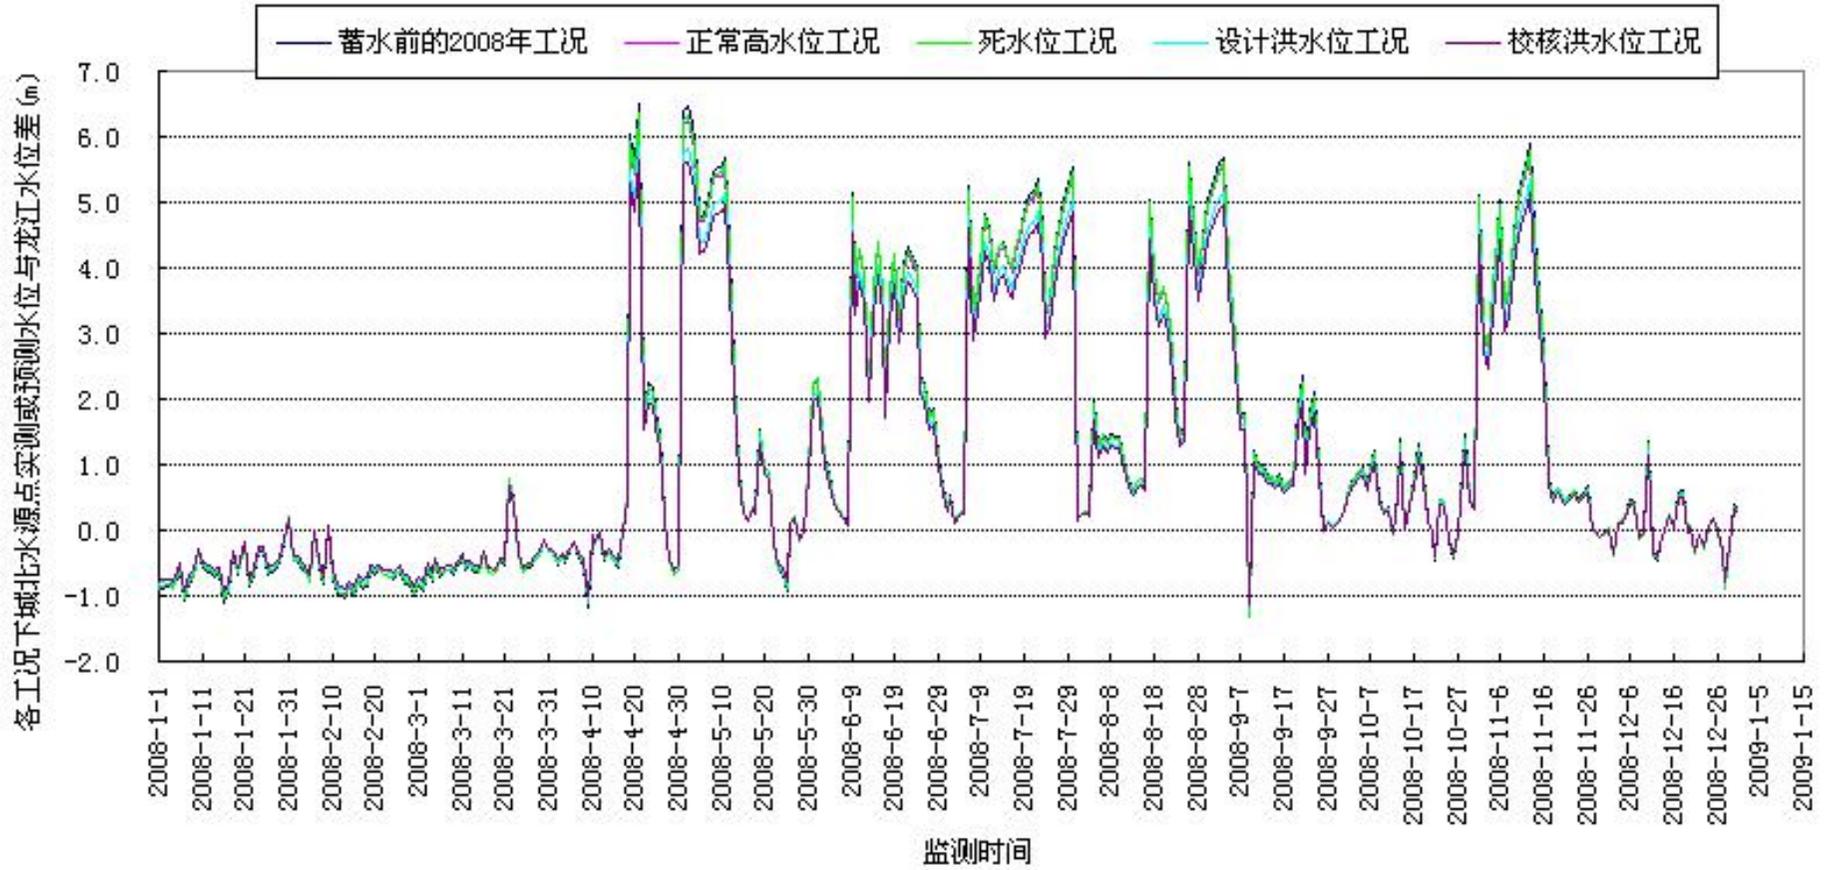
图 4.5-9 不同工况下，城北水厂实测或预测水位与龙江水位差曲线

位 ≤ 0 、 ΔH 校核水位 ≤ 0 。因此，以 2008 年的开采强度和模式，金城江电站投入使用后，在正常高水位、死水位、设计洪水位和校核洪水位等工况下，龙江河水对城北水厂的影响与 2008 年龙江河水对城北水厂的影响相当，电站的修建和运行，加剧龙江河水对城北水源点水质影响的可能性小。

根据现状评价结果，以 2008 年的开采强度和模式，城北水厂部分时段受到了龙江河水的补给，对其水质有一定的影响。其中，影响主要发生在枯季，其它季节影响的天数较少。因此，金城江电站投入使用后，城北水厂的水质也会受到龙江河水的影响，其影响与 2008 年的影响相当。
