河池市金城江城区龙江两岸景观改造
及水电站工程项目

环境影响报告书

(征求意见稿)

建设单位：河池市国有资产投资经营有限责任公司

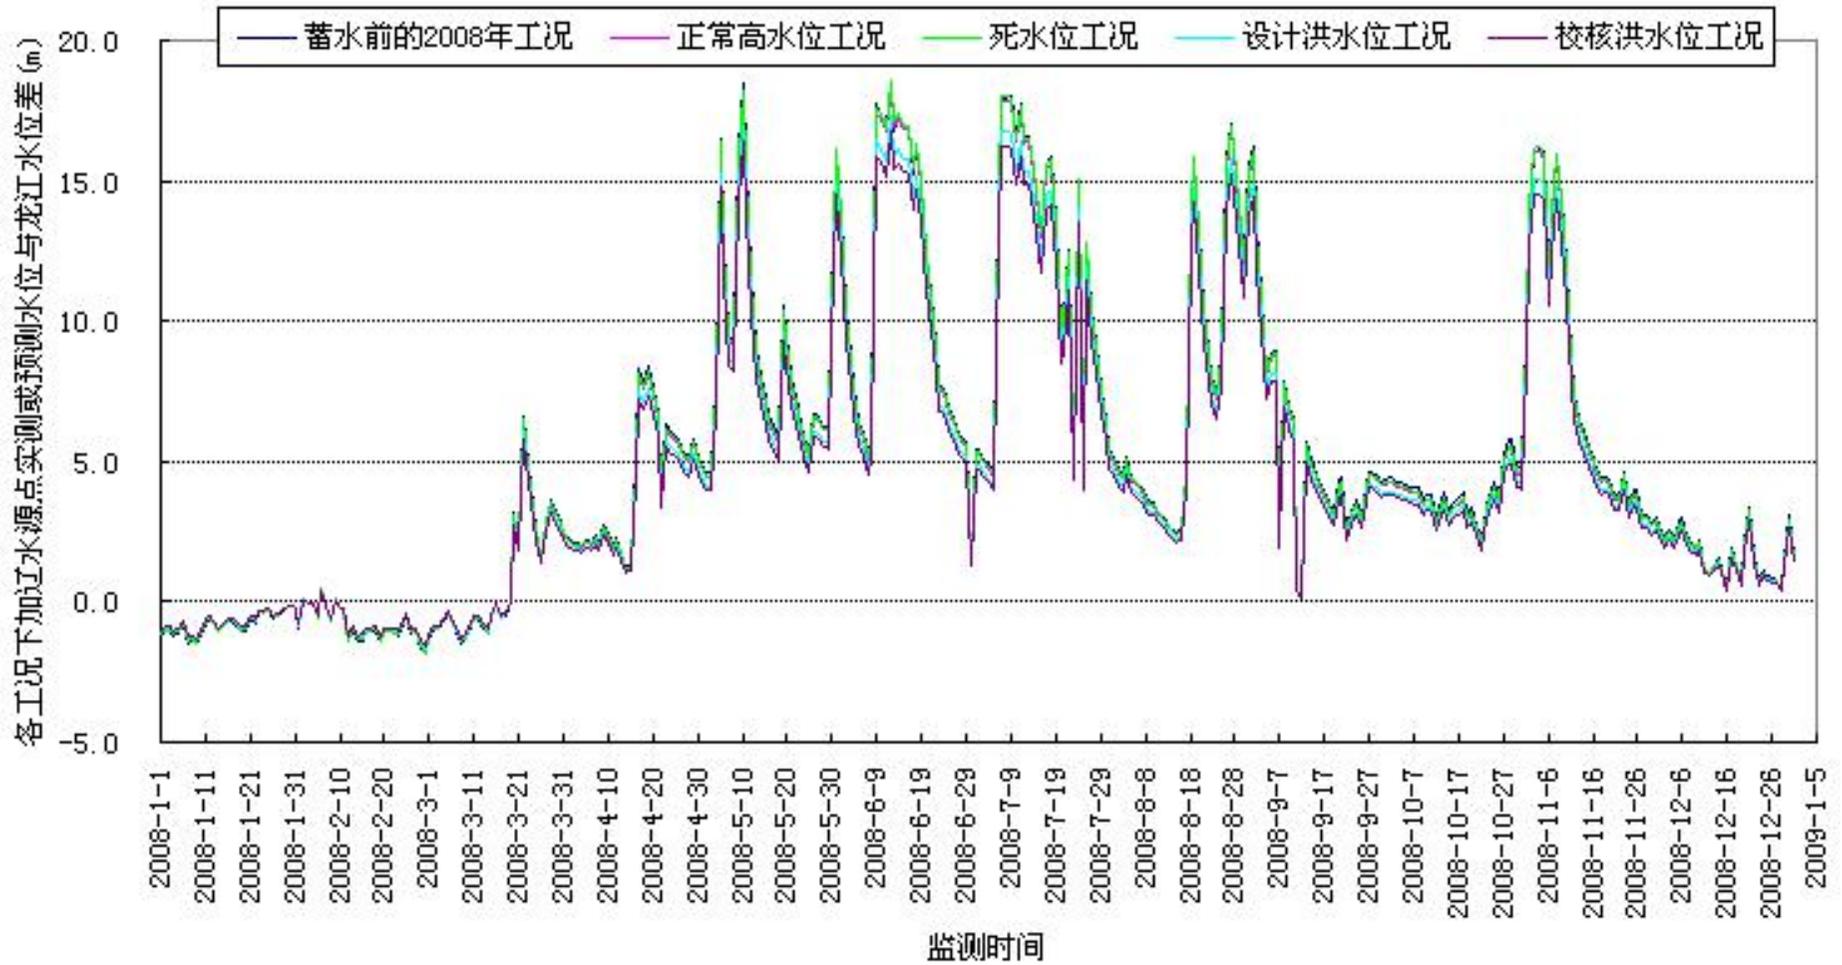
图 4.5-10 不同工况下，加辽水厂实测或预测水位与龙江水位差曲线

加辽水厂水源点水位预测结果（表 4.5-8、图 4.5-10）表明，在 2008 年的开采强度和开采模式下，加辽水厂水源点在不同工况下的壅水水位与龙江水位的差值与 2008 年加辽水源点与龙江水位的差值变化规律基本一致，两者的差别较小，在 2008 年水源点水位低于龙江水位时，蓄水后，对应时段不同工况下水源点水位也低于龙江水位。

根据计算结果， ΔH 正常高水位 ≤ 0 、 ΔH 死水位 ≤ 0 、 ΔH 高设计洪水位 ≤ 0 、 ΔH 校核水位 ≤ 0 。因此，以 2008 年的开采强度和模式，金城江电站投入使用后，在正常高水位、死水位、设计洪水位和校核洪水位等工况下，龙江河水对加辽水厂的影响与 2008 年龙江河水对加辽水厂的影响相当，电站的修建和运行，加剧龙江河水对加辽水源点影响的可能性小。

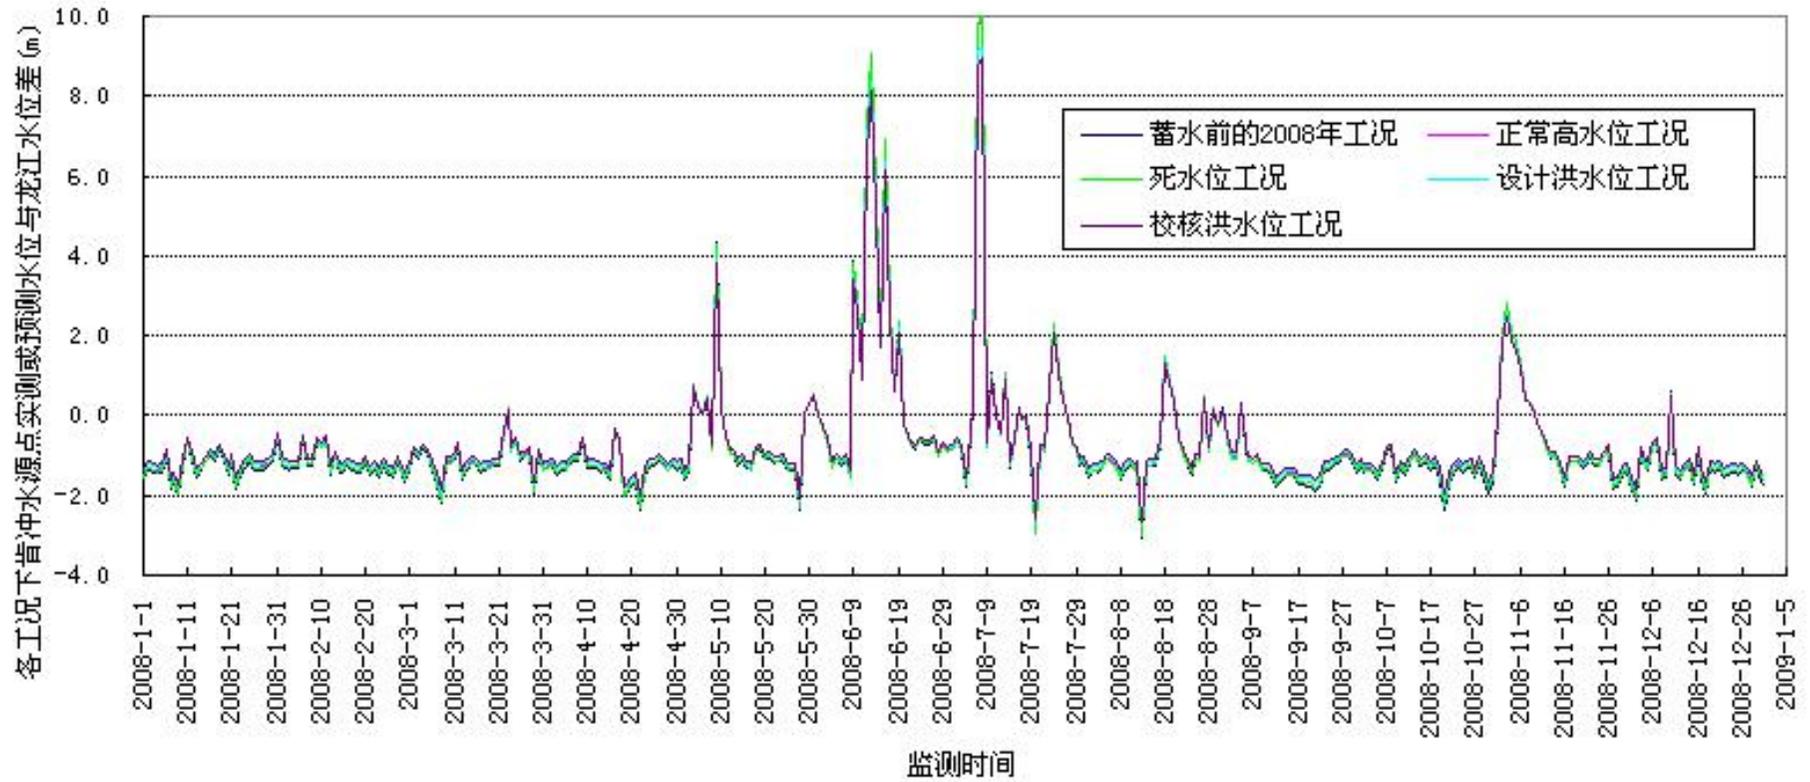
图 4.5-11 不同工况下，肯冲水厂实测或预测水位与龙江水位差曲线

肯冲水厂水源点水位预测结果（表 4.5-9、图 4.5-11）表明，在 2008 年的开采强度和开采模式下，在不同工况下，肯冲水源点的壅水水位与龙江水位的差值与 2008 年肯冲水源点与龙江水位的差值比较接近，其变化规律基本一致：2008 年水源点水位低于龙江水位时，蓄水后不同工况下水源点水位也低于龙江水位。

根据计算结果， ΔH 正常高水位 ≤ 0 、 ΔH 死水位 ≤ 0 、 ΔH 高设计洪水位 ≤ 0 、 ΔH 校核水位 ≤ 0 。因此，以 2008 年的开采强度和模式，金城江电站投入使用后，在正常高水位、死水位、设计洪水位和校核洪水位等工况下，龙江河水对肯冲水厂的影响与 2008 年龙江河水对肯冲水厂的影响相当，电站的修建和运行，加剧龙江河水对肯冲水源点影响的可能性小。

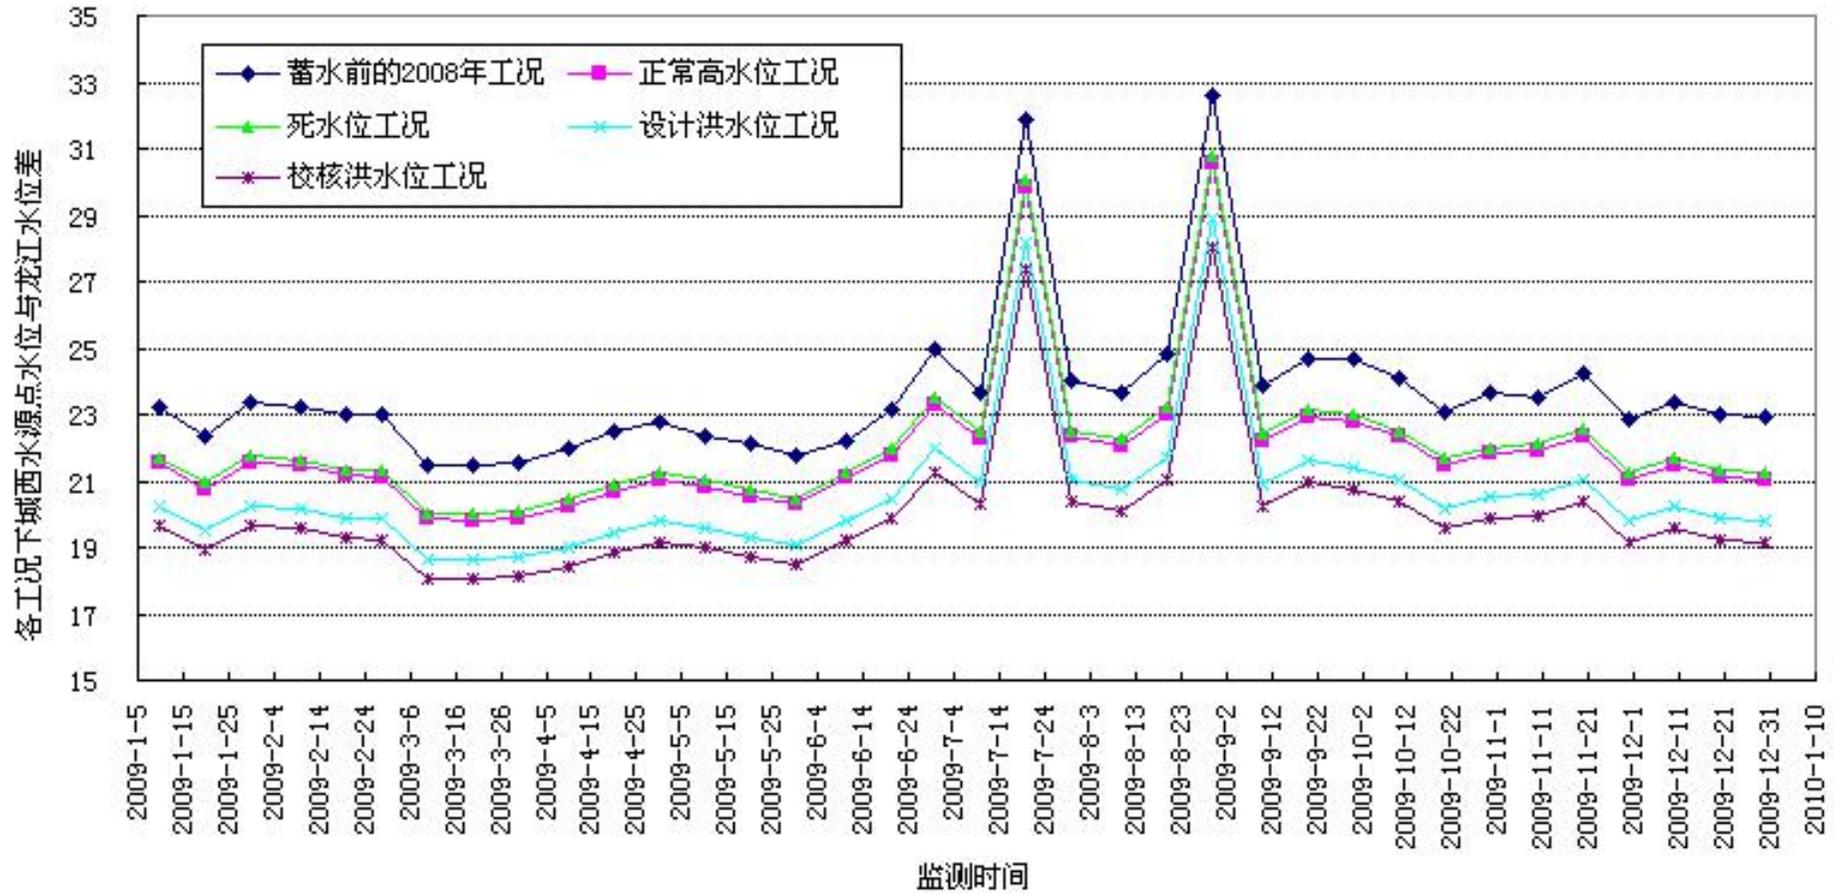
图 4.5-12 不同工况下，城西水厂实测或预测水位与龙江水位差曲线

城西水厂水源点水位预测结果（表 4.5-10、图 4.5-12）表明，以 2009 年的开采强度和开采模式，在不同工况下，城西水源点的壅水水位都大大高于龙江水位，地下水向龙江排泄，未发生龙江补给水源点的现象。因此，金城江电站投入使用后，龙江河水对城西水厂的水质没有影响

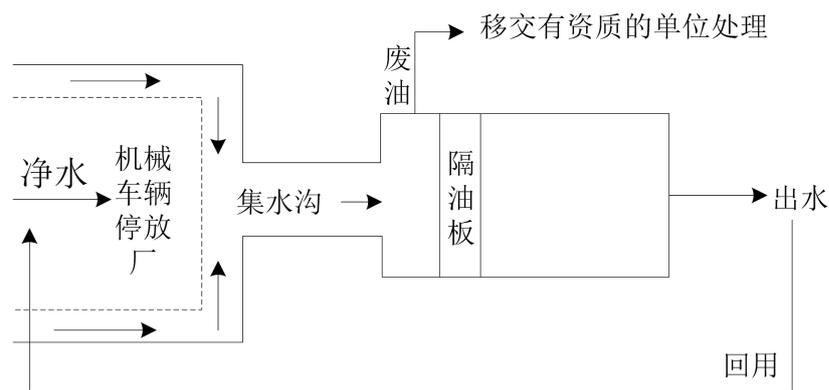
图 5.3.1-1 机械冲洗废水处理工艺流程图

项目拟在左岸施工区与右岸施工区各设置一个隔油沉砂池来处理机械冲洗废水，在洗车厂周围布置集水沟，集水沟收集的废水经隔油板隔油后进入沉砂池处理，处理达到回用标准后，清水回用，废油回收后委托有资质的单位处理。

隔油池尺寸约为 $2.5\text{m} \times 2.0\text{m} \times 2.0\text{m}$ ，沉砂池尺寸约为 $3.0\text{m} \times 2.0\text{m} \times 2.0\text{m}$ 。

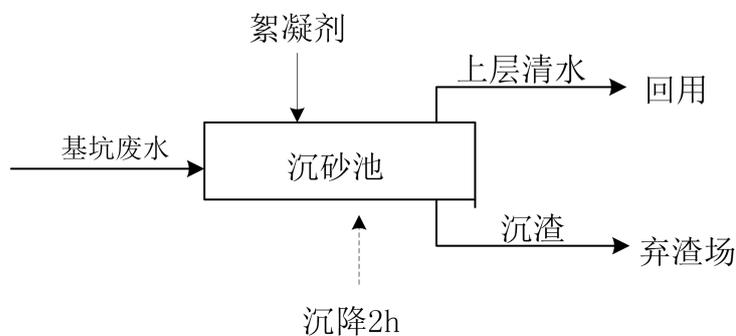
图 5.3.1-2 沉砂池处理流程图

根据国内有关水电站工程项目对基坑废水的处理经验，基坑废水一般不采用设施处理。工程施工期间对基坑废水中的悬浮物主要采取絮凝沉淀处理，在大坝基坑排水处设置一沉砂池，向沉砂池中投加絮凝剂，使其 pH 值达到 6~9 范围，静置沉淀 2h 后，处理达到回用标准后，将上层清水抽排回用，沉渣就近运至临时堆放场，最终同弃渣一同运至弃渣场堆放，剩余污泥定期人工清除。

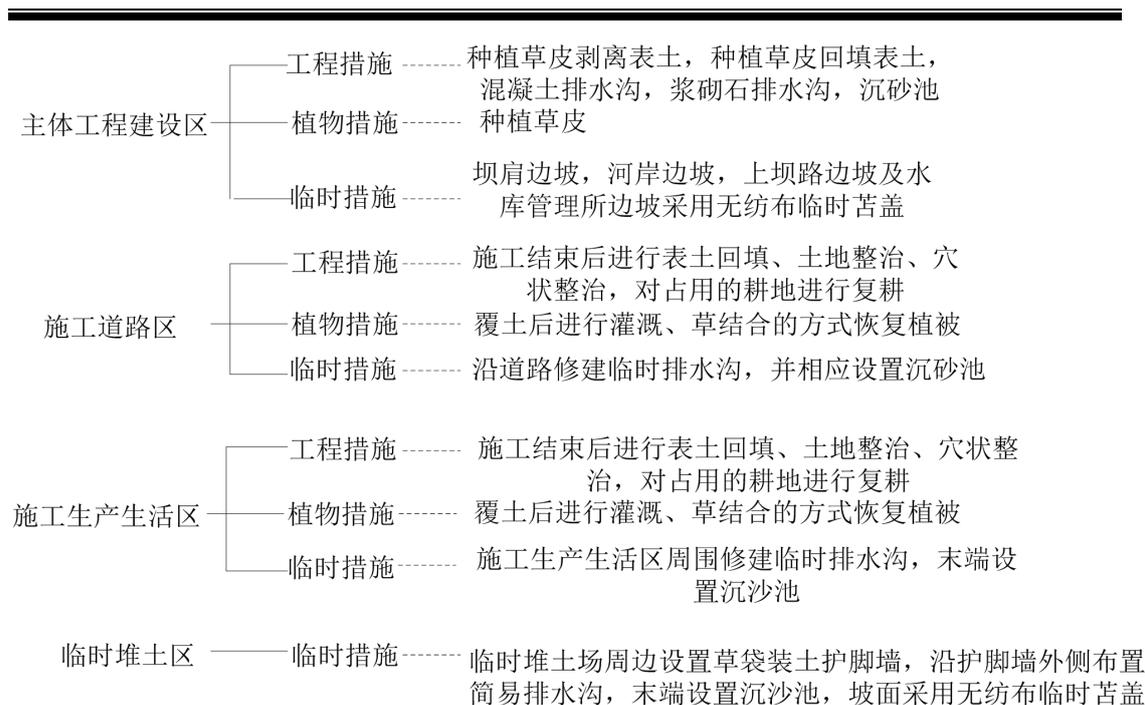
图 5.3.7-1 水土流失防治体系框图

分区名称		工程措施	植物措施	临时措施
主体工程建设区		截排水沟，沉沙池、	草皮护坡、播撒狗牙草籽护坡，	无纺布苫盖
施工道路区		土地整治，穴状整治，复耕	移植灌木，草皮	排水沟，沉砂池
施工生产生活区		土地整治，穴状整治，复耕	移植灌木，草皮	四周布设排水沟，末端设置沉砂池，无纺布覆盖。
临时堆土场	1#左岸	/	播撒狗牙草籽	草袋装土护脚墙，排水沟，沉沙池，无纺布覆盖。
	2#右岸
